GRADO EN INGENIERÍA DE LA HORTOFRUTICULTURA Y JARDINERÍA

TRABAJO FIN DE GRADO

EL PICUDO ROJO DE LAS PALMERAS. DESCRIPCIÓN, COMPORTAMIENTO Y DAÑOS EN EL TÉRMINO MUNICIPAL DE CARTAGENA.

Cartagena, Octubre de 2013

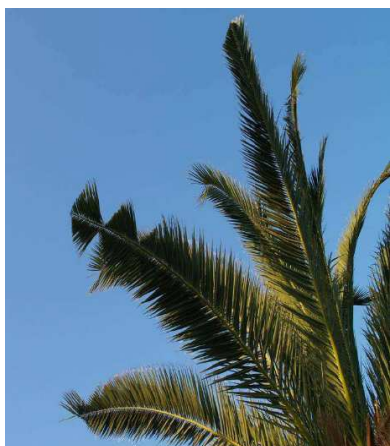
Foto 19. Daños en hojas jóvenes (Murcia)

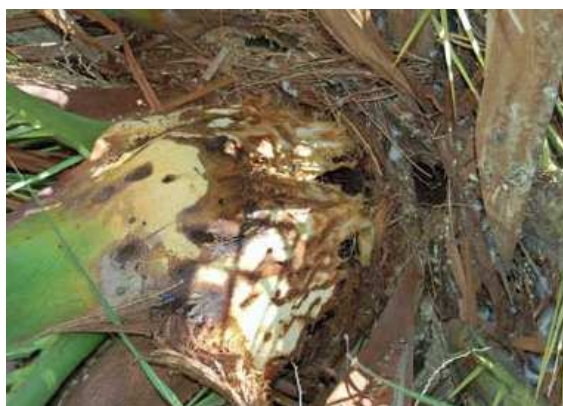
Foto 20. Orificios producidos por larvas de Picudo rojo.

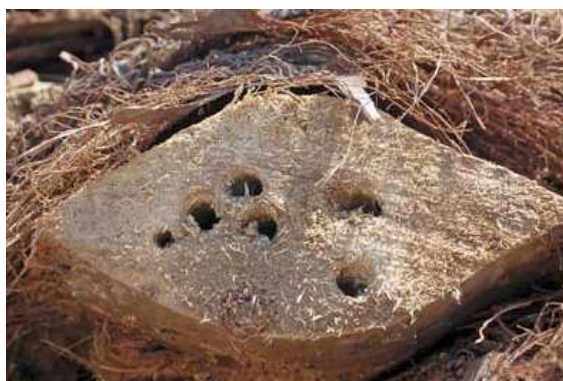
Foto 22. Daños en tabala(Murcia)

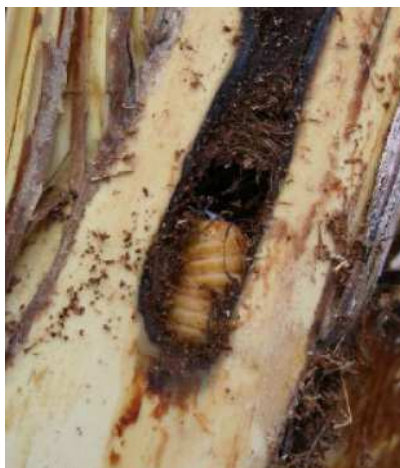
Foto 23. Galerías realizadas por larvas de picudo rojo.

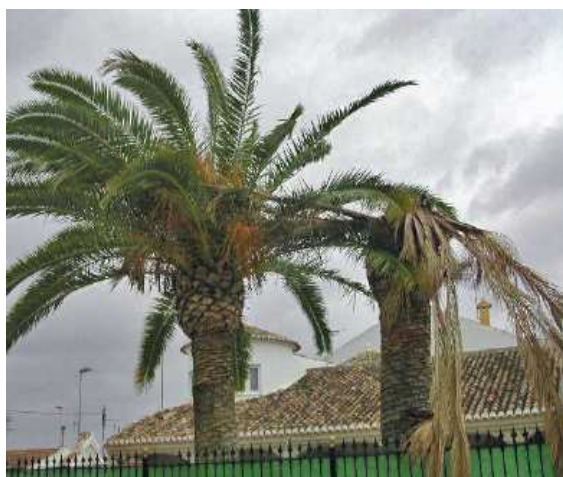
Foto 24. Decaimiento y seca de la palmera.

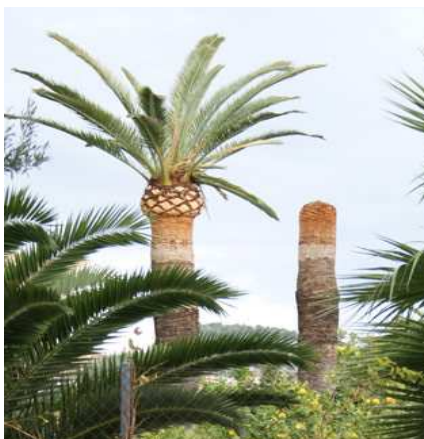
Foto 41. Palmeras con cirugía arbórea

La cirugía arbórea que se realiza a la palmera consiste en eliminar el tejido dañado, externo e interno, para evitar tener un caldo de cultivo propicio para la proliferación no sólo del insecto, sino de otros patógenos y hongos que aceleren la degradación de la palmera. Supone este saneamiento la eliminación de un foco de propagación de insectos, deben realizarlo especialistas podadores y evitar efectuarlo en invierno, seguidamente se aplicarán los insecticidas y fungicidas. Si el grado de infestación no es muy avanzado la palmera se recupera sin tener afecciones en el tronco (Esparza, 2012).

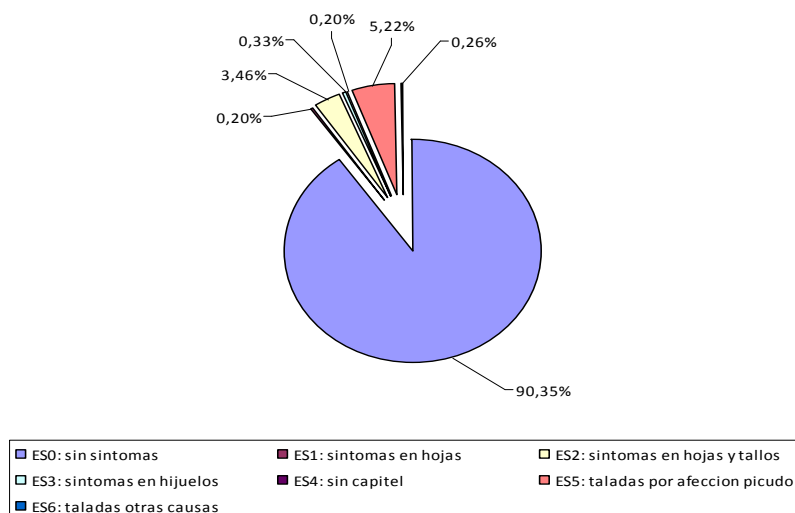
En cuanto al estado sanitario de las palmeras (gráfica 11), podemos decir que el estado 0 fue el más frecuente. El 90,35 % de las palmeras inspeccionadas se identificaron con dicho estado, es decir, no mostraban síntomas de presencia de picudo mediante inspección visual. Los estados 5 y 6, que corresponden con las palmeras taladas, fueron identificados en un 5,22 y un 0,26 %, respectivamente. Las palmeras identificadas con estado sanitario 2, esto es, con síntomas en hojas y/o en tallos, representaron un 3,46 % del total. El porcentaje total de palmeras afectadas fue del 4,19 %, valor que podemos considerar bajo y sin influencia considerable sobre las poblaciones de palmeras de los espacios abiertos de Cartagena urbana.

Gráfica 11. Estado sanitario de las palmeras.

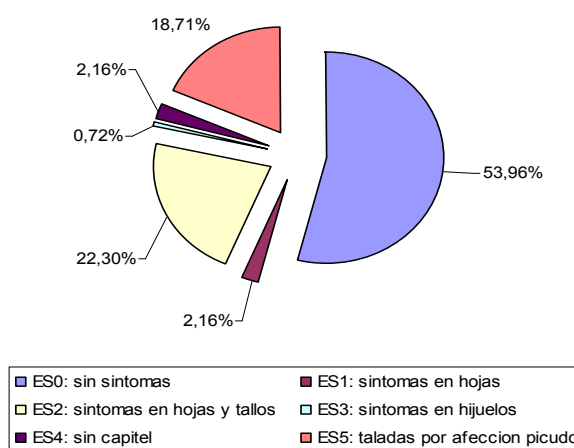
En cuanto al estado sanitario (grafica 18), el porcentaje de palmeras que no presentaban síntomas visuales de ataque de picudo (estado 0) es del 53,96%; el porcentaje de palmeras taladas es del 18,71 %, siendo el resto palmeras con algunos síntomas de afección de la plaga. Destacar que el 22,30 % de las palmeras tienen algún síntoma visual en hojas y en tallos. En general este grupo de palmeras es la más afectada por el picudo rojo, sobre ellas hay que seguir examinándolas para comprobar la evolución del estado sanitario de cada una y poder actuar en el momento preciso para controlar la plaga.

Gráfica 18. Estado sanitario de las palmeras *Phoenix canariensis*.

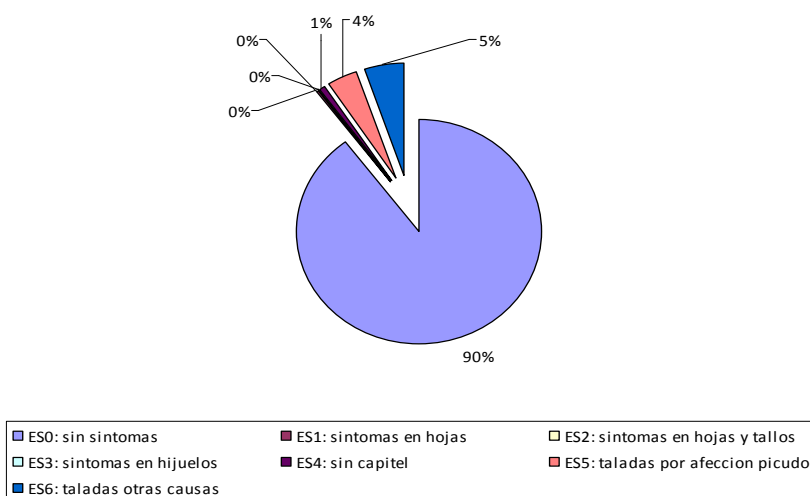
En la grafica 29 podemos observar que al 91% de las palmeras inspeccionadas se les asignó el estado 0 (sin síntomas visuales). Sólo un 0,4 % de las palmeras fueron asignadas a un estado 1 (ES 1). El porcentaje asignado con ES 4 fue del 1 %, con ES 5 el 3% y con el ES 6 del 5%.

Gráfica 29. Estado sanitario de las palmeras censadas.
